**KARTA INFORMACYJNA STOLARKI, SNYCERKI
I ELEMENTU
ARCHITEKTONICZNEGO**
województwo zachodniopomorskie (wzór BDZ w Szczecinie)

WĘZEŁ CIESIELSKI

ŁĄCKO

**chałupa
w konstrukcji ryglowej**

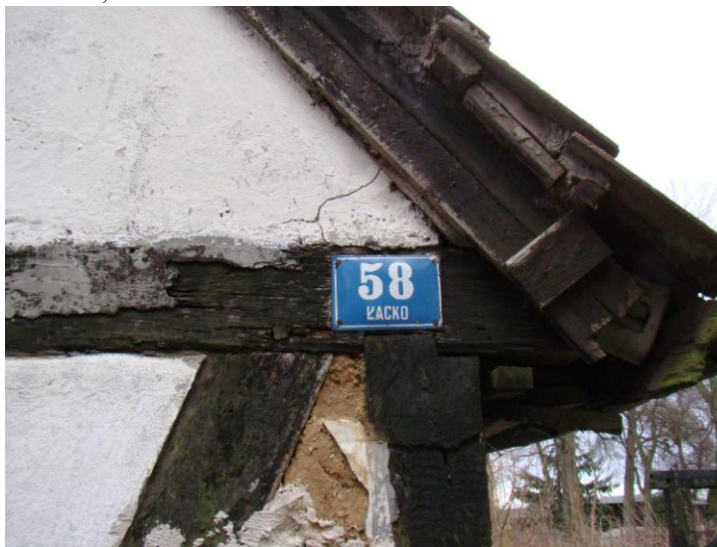
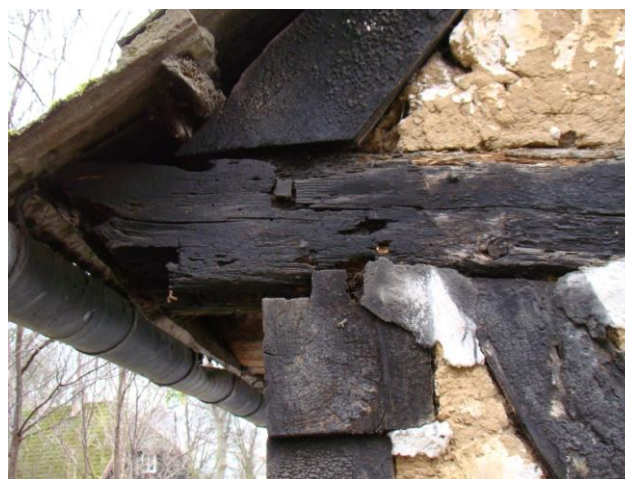
6. Zdjęcie detalu, elementu arch.:

Narożny węzeł ciesielski w ścianie szczytowej.

Stan zachowania wskazuje na znaczą korozję
drewnianego budulca. Widoczne osłabienie łączy
ciesielskich.

Narożny węzeł ciesielski ukazuje połączenie krokwi, belki
stropowej i drewnianego szkieletu ściany ryglowej.
Krokwie osadzone są na wpust ukośny w belce stropowej
(z kołkowaniem), wyprowadzonej poza lico ściany. Belka
stropowa połączona wewnętrznym zamkiem z oczepem.
Słup połączony z oczepem na prosty czop
z kołkowaniem. Budulec drewniany obrobiony od topora.
Wtórnie czerniony smołopochodnym impregnatem.
