Waldemar Witek (BDZ Szczecin)

## DOM TYPU SASKIEGO NA POMORZU ZACHODNIM

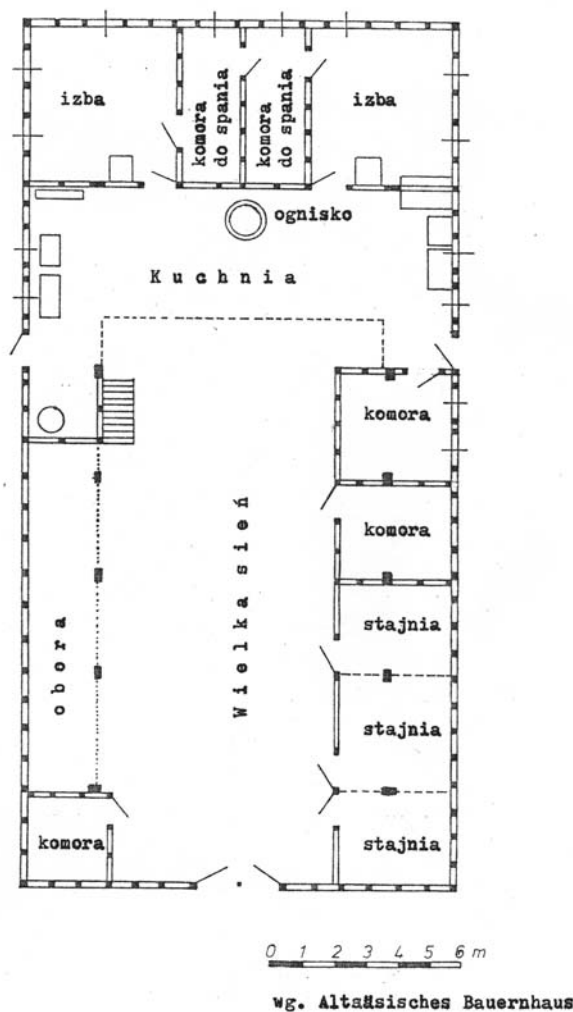
il. 1. Plan typowej chałupy saskiej

Brüstendorf in Nord Hannover, Kreis Zeven

W swej klasycznej postaci, dom typu dolnosaskiego (il. 1) charakteryzował się tym, że w długiej, halowej budowli mieściły się - pod jednym dachem - izby mieszkalne, pomieszczenia inwentarskie i składowe, sień - klepisko oraz otwarte palenisko. Była to duża budowla (przyziemie średnio o wym. 25-27 x 12-13 m), o masywnej i przysadzistej bryle, wzniesiona w konstrukcji ryglowej, nakryta obszernym, czterospadowym dachem z dymnikami, które zdobiły śparogi. Dom lokowano na froncie lub w głębi siedliska, zorientowany szczytem do

drogi lub nawsia. Z reguły pośrodku ściany szczytowej znajdowała się szeroka brama wjazdowa (wierzeje), która prowadziła do długiej i wysokiej sieni (*Diele*); sień zajmowała około połowę powierzchni budynku. Po obu stronach sieni (o niższym stropie) ulokowane były pomieszczenia inwentarskie dla koni, bydła i trzody chlewnej oraz pomieszczenia gospodarcze – składy narzędzi, opału, komory na zboże i siano. W przedłużeniu sieni, na niewielkim podwyższeniu, mieściła się kuchnia (*Flet*), z centralnie ulokowanym (na kamiennej podmurówce), otwartym paleniskiem (*Herdum*); niekiedy w sąsiedztwie paleniska znajdowała się studnia. Tył budynku zajmowała niewielka część mieszkalna, składająca się głównie z dwóch izb i dwóch komór (nisz) do spania (*Butze*, *Betthimmel*, *Bettwinkel*), ulokowanych zwykle w pobliżu ogniska. Cechą charakterystyczną chałupy saskiej była konstrukcja więźby dachowej, która wyznaczała trójnawowy układ wnętrza. Główne wiązary (krokwiowo-jętkowe) obejmowały całą szerokość sieni i osadzone były w belkach stropowych, wspartych na słupach, zaś nad pomieszczeniami gospodarczymi wyprowadzono przypustnice, osadzone na belkach stropowych lub oczepach ścian.

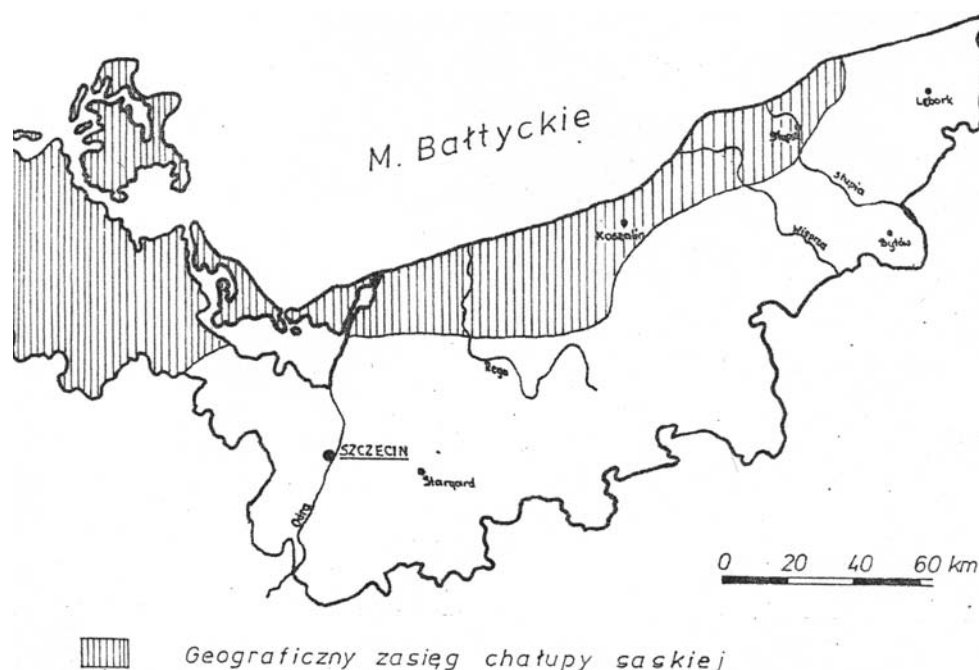
il. 2. Pomorze – geograficzny zasięg chałupy saskiej

Badacze zajmujący się problemem budownictwa saskiego próbowali określić wschodni (pomorski) zasięg występowania tego typu obiektów, a także formy i odmiany (il. 2). Według E. Göhrbrandta<sup>12</sup> dom saski sięgał klinem - w pasie nadmorskim - w okolice Słupska i posiadał dwie odmiany: saską – gdzie było stało zwrócone głowami do sieni oraz fryzyjską – z odwrotnym ustawieniem zwierząt. Z kolei W. Pessler<sup>13</sup> dzielił Pomorze na tzw. czysty zachód do rzeki Uecker (Wkra) i formy mieszane (saskie, sasko-frankońskie i frankońskie) między rzeką Wkrą a Łebą, których występowanie wiązano jednoznacznie z niemieckim żywiołem osadniczym, wysuwając nawet teorie szowinistyczne.

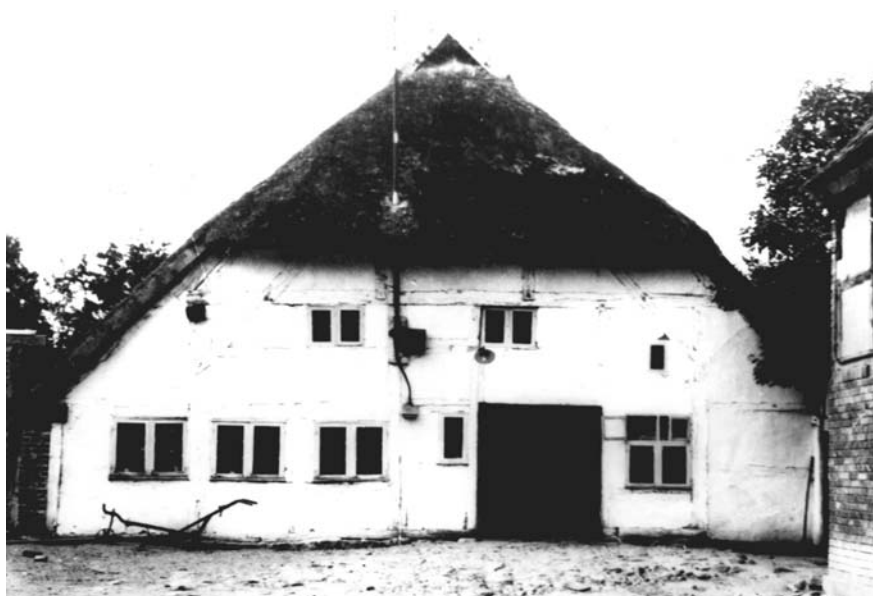
il. 3. Krupy k/Darłowa – chałupa Vanselowa z 1717 r.  
repr. PKZ Szczecin nr 8636/R

Jeszcze w 1 poł. XX wieku, w zagrodach rolniczych na wschód od Odry, odnotowano liczne przykłady chałup typu saskiego<sup>18</sup>, m.in. we wsiach pow. kamińskiego (np. Chrzążczewo, Ducino, Grabowo, Gostyń, Koniewo, Strzeżewo, Wrzosowo), koszalińskiego (np. Jamno, Sarbinowo), sławieńskiego (np. Krupy). W tej grupie występowały zarówno wczesno osiemnastowieczne domy wzniesione na planie tradycyjnej chałupy saskiej (il. 3), tj. z obszerną sienią i następnie przebudowanym wnętrzem oraz domy o formie architektonicznej

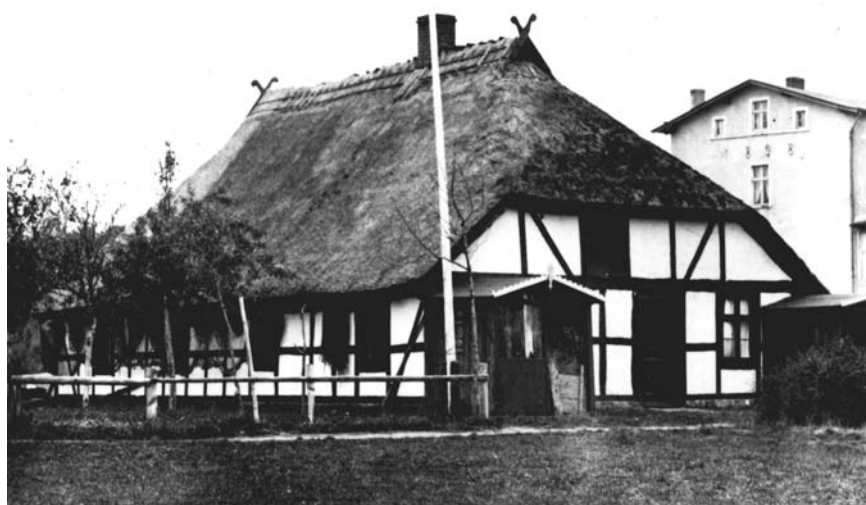
il. 4. Mrzeżyno – chałupa rybacka typu saskiego  
repr. H. Lemcke, *Bau und Kunstdenkmäler ...*, Kreis Greifenberg, Hf. 11, Stettin 1914

Inny typ chałup, wzniesionych na wzorce domu saskiego, związany był z budownictwem pasa nadmorskiego<sup>19</sup>. Chałupa saska odpowiadała rybakom, zarówno organizacją wnętrza, jak i formą wysokiego (czterospadowego) dachu, który chronił przed trudnymi – w tym regionie – warunkami atmosferycznymi (il. 4). Ten typ budownictwa przetrwał we wsiach rybackich do czasów II wojny światowej, tworząc całościowo zachowane enklawy (np. Dąbki, Kępa, Mrzeżyno, Niechorze), które stanowiły również przedmiot badań naukowych nad ewolucją pierwotnej formy architektonicznej w nowych warunkach środowiskowych, a także interesujący motyw w malarstwie<sup>20</sup>. Na tak długie zachowanie się tego typu budownictwa – i to w stosunkowo „czystej” formie – istotny wpływ miały określone warunki naturalne, które z jednej strony utrudniały dostęp do wsi, a z drugiej pozwalały na zachowanie pełnej naturalności i swobody w sposobie budowania. Owa dowolność doprowadziła także do pewnego zróżnicowania, tak w obrębie formy architektonicznej, jak rozplanowania wnętrza oraz funkcji poszczególnych pomieszczeń.

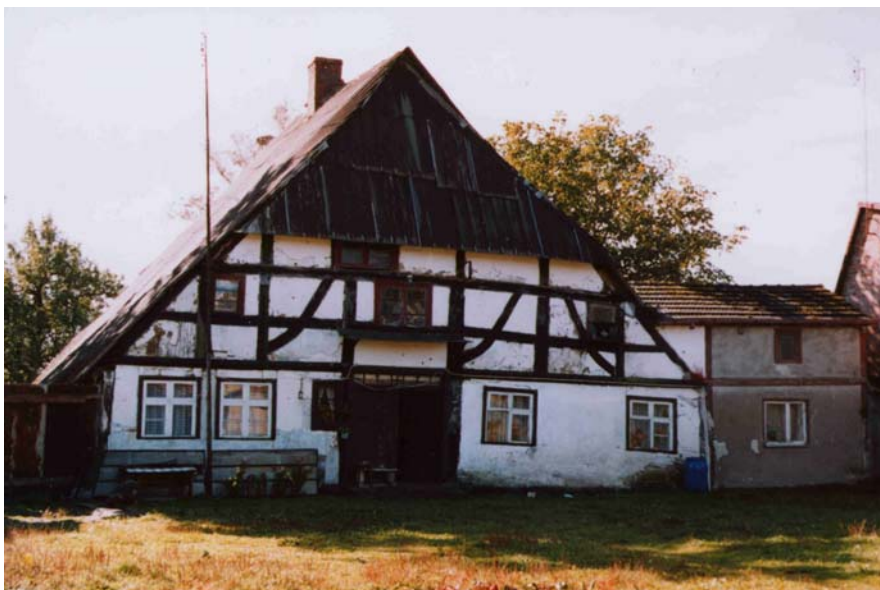
K r u p y nr 26, gm. Darłowo

il. 5. Krupy 26, gm. Darłowo, foto. W. Witek, 2003 r.

Obecnie jest to wąskofrontowa, ryglowo-murowana chałupa, nakryta czterospadowym dachem dymnikowym, o wysokości całkowitej ok. 9 m, założona na planie regularnego prostokąta o wymiarach 12,5 x 16 m, z frontem w ścianie płn.-wschodniej. Ściany ryglowe

w formie regularnej szachownicy i o dużych przekrojach belek, a w narożnikach charakterystyczne łukowate zastrzały; pola wypełnione strychułami i cegłą oraz tynkowane. Stropy drewniano-gliniane oraz belkowe nagie. Więźba dachowa krokwiowo-jętkowa z przypustnicami, o ręcznej („od topora”) obróbce budulca. Do l. 80-tych XX w. pokrycie stanowiła trzciniowa strzecha; obecnie eternit i blacha. Podłogi deskowe oraz posadzka ceglana. Okna ościeżnicowe, czteroskrzydłowe, XIX-wieczne. Drzwi 1 i 2-skrzydłowe, deskowe i płycinowe, z kowalskimi okuciami. Wewnątrz budynku, na osi długiej, znajduje się przelotowa – przewężona pośrodku - sień, dzieląca przyziemie na dwie, asymetryczne części, z dużymi izbami i kuchnią od zachodu oraz małymi izbami i komorami od wschodu. Na poddaszu zachowała się komora dymowa, pełniąca obecnie funkcję wędzarni.

Obiekt wzniesiony w 1 ćw. XVIII wieku - analogicznie jak sąsiednia i datowana (1717 r.) chałupa - w ramach czworobocznej (zamkniętej) zagrody bogatego chłopa o nazwisku Maass. Pierwotnie była to chałupa bezkominowa (o czym świadczy warstwa sadzy na konstrukcji więźby dachowej i stropach II kondygnacji), z przelotową i wysoką sienią (Diele), paleniskiem otwartym, nakryta dymnikowym dachem czterospadowym.

Na pocz. XIX w. (1806 r.) chałupa została przebudowana, co znalazło odzwierciedlenie głównie w zmianach układu wnętrza oraz systemu kominowego - przesunięto palenisko z sieni do części zachodniej, a nad nim wyprowadzono komorę dymową (z łapaczem isker); w owym czasie w budynku działała karczma. Kolejnej (zasadniczej) przebudowy dokonano na przełomie XIX/XX w., a jej zakres jest w pełni czytelny do czasów współczesnych. Przede wszystkim zmieniono układ wnętrza: przewężono i obniżono sień (wprowadzono stropy belkowe nagie), wydzielono nowe (szersze) pomieszczenia we wschodniej części budynku, zlikwidowano nisze do spania, przebudowano system ogniowy (wprowadzono dwa kominy słupowe z piecami kafłowymi i trzonami kuchennymi), wydzielono pokoiki na poddaszu (w szczycie frontowym). Oprócz tego wzmocniono konstrukcję budynku, tj. przemurowano przyziemie ściany frontowej oraz wymieniono - na cegłę - niektóre wypełnienia pól międzyryglowych; a także dostawiono przybudówkę. Wewnątrz budynku wprowadzone nowe elementy stolarki, piece, schody, podłogi, pompę wodną (w miejsce studni ?).

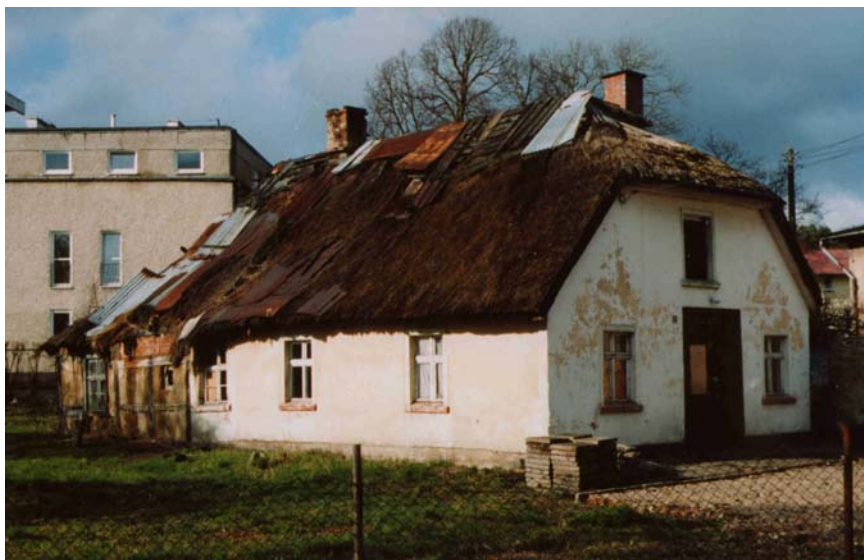
#### Mrzeżyno, ul. Zabytkowa 4

il. 6. Mrzeżyno, ul. Zabytkowa 4, foto. W. Witek, 2004 r.

Obecna forma architektoniczna, bryła i dach zachowują wzór chałupy saskiej, ale większość elementów konstrukcyjnych i wyposażenia uległa wymianie. Jest to budynek wąskofrontowy, założony na planie prostokąta o wymiarach 9 x 16,5 m (z wejściem w szczytowej wnęce) oraz werandą (4 x 4 m) od strony ogrodu. Dach naczółkowy typu dymnikowego, ozdobiony śparogami w formie końskich głów; pierwotnie kryty trzciniową strzechą, obecnie „łatany” papą, blachą i eternitem. Ściany w większości murowane z cegły ceramicznej, tynkowane, jedynie w narożniku zachodnim pierwotne, ryglowe z wypełnieniem strychułowym. Stropy drewniane, belkowo-gliniane. Więźba dachowa krokwiowo-jętkowa, z przypustnicami oraz wiatrownicami, historycznie wtórna. Stolarka okienna i drzwiowa głównie z I ćw. XX w.; dominują okna 4-skrzydłowe, krosnowe i ościeżnicowo-krosnowe, zaś drzwi ramowo-płycinowe, 1 i 2-skrzydłowe. Wnętrze nie wykazuje cech wtórnych, za wyjątkiem zmiany funkcji poszczególnych pomieszczeń. Na osi długiej wytyczona jest przelotowa i asymetryczna (węższa w części tylnej) sień, z której prowadzą wejścia do przyległych pomieszczeń (pokoje, alkierz, 2 kuchnie, komory) oraz werandy przy szczycie płn.-zachodnim.

Chałupa wzniesiona w kon. XVIII wieku, w ramach zagrody rybackiej, należącej do rodziny Kamp. Pierwotnie był to budynek ryglowy, bezkominowy, nakryty wysokim dachem czterospadowym (dymnikowym), z mieszkalno-gospodarczym programem użytkowym wnętrza. W poł. XIX wieku zagroda składała się z chałupy i stajni, a Gottlieb Kamp użytkował 1 ha ziemi. W l. 20-tych XX w. obiekt został gruntownie przebudowany: przemurowano ściany, wykonano nowe stropy i tynki, dobudowano werandę, wymieniono większość stolarki. Po 1945 r. zagroda została przejęta przez Urząd Gminy w Trzebiatowie, z mieszkaniem lokatorskim; obecnie własność prywatna, w trakcie przygotowań do kompleksowej rewaloryzacji.
