# TRZCIŃSKO-ZDRÓJ - Baszty

Kamienno-ceglane obwarowania otaczające Trzcińsko-Zdrój należą do jednych z najlepiej zachowanych średniowiecznych fortyfikacji w Polsce. W ramach zespołu obronnego zachowały się mury z licznymi basztami łupinowymi, baszty pełne i bramy miejskie.

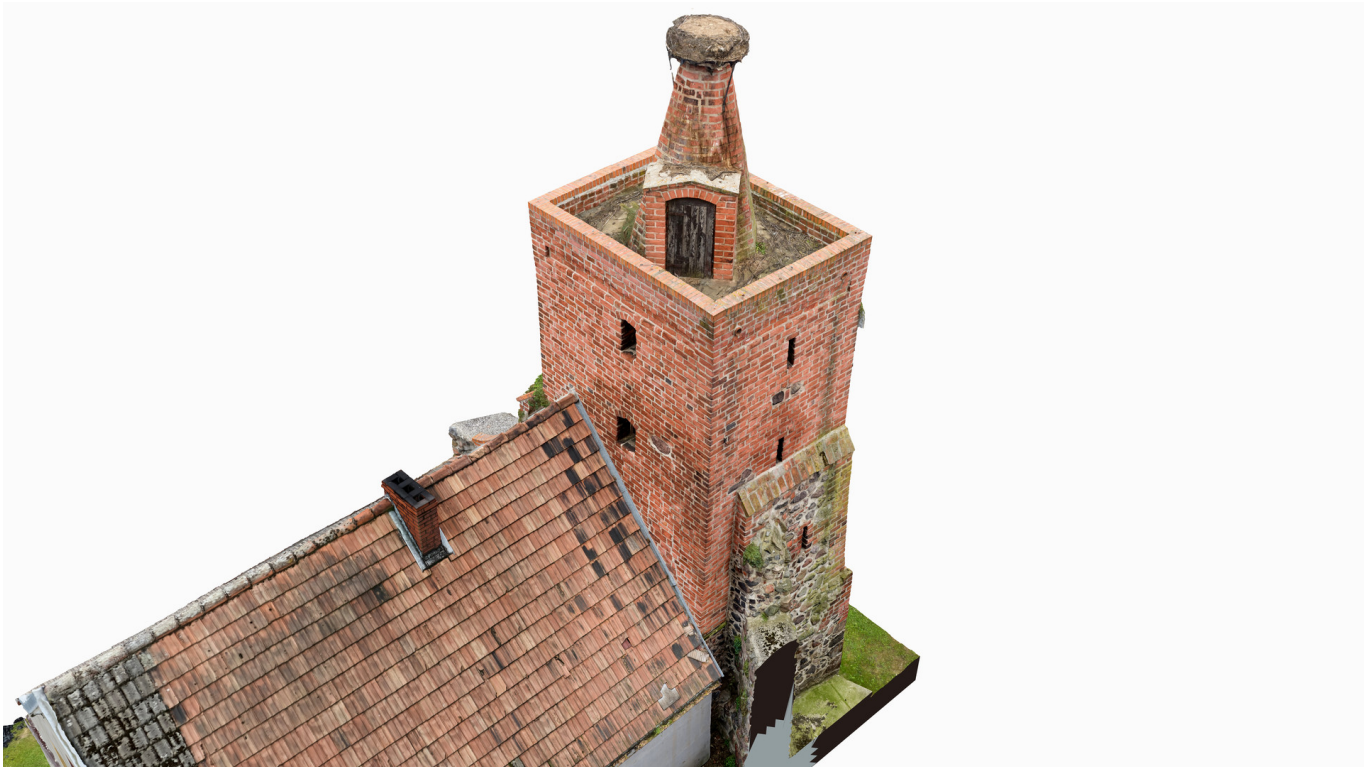
| Opis | description | Widok modelu Baszty Bocianie z perspektywy ptasiej od strony wschodniej. |

Baszta usytuowana jest w północnej części obwodu murów, u wylotu obecnej ul. 2-go Lutego. Jej czworoboczna, wieżowa forma została wymurowana z cegły gotyckiej na istniejącym już wcześniej kamiennym prostokątnym wykuszu murów XIII-wiecznych.

Pierwotny obrys wykusza obronnego (czatowni, baszty łupinowej) widoczny jest od strony północnej (zewnątrznej murów miejskich). Wyróżnia się fakturą lica układanego z granitowych otoczków, spojonych zaprawą wapienną.

Czterokondygnacyjny korpus baszty zwieńczony jest tarasem (pokładem) obserwacyjnym, pierwotnie ujętym krenelażem (obecnie niezachowanym). Środek akcentuje ceramiczna ostrosłupowa wieżyczka z wyjściem na pokład.

Elewacje nie posiadają wystroju, dzielone są tylko niewielkimi otworami strzelniczymi, rozmieszczonymi w osiowym symetrycznym układzie, w trzech kondygnacjach (powyżej przyziemia). Do bocznych ścian (wschodniej i zachodniej) przylegają odcinki kamiennych murów. Do tylnej (południowej) ściany dostawiony jest szczyt parterowy budynek mieszkalny. Wnętrze z zachowanym pierwotnym układem jednoprzestrzennych pomieszczeń dla straży.

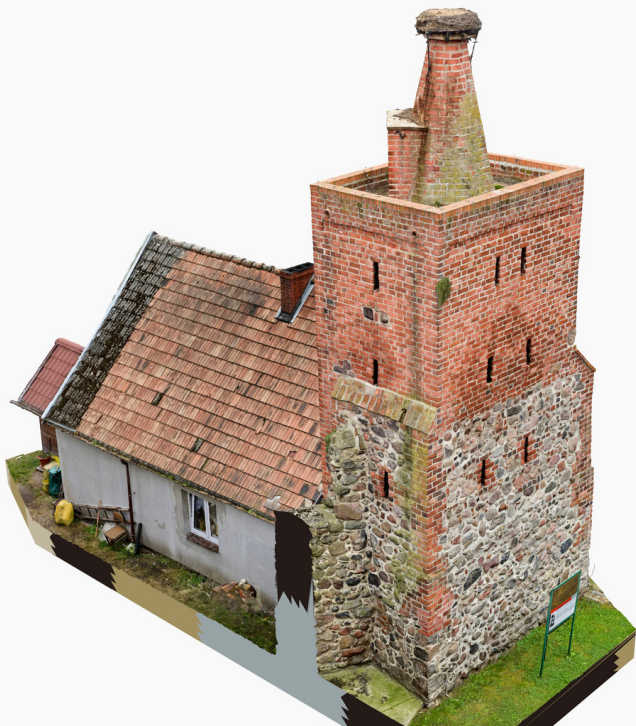
| Etykieta | Element Dublin Core | Metadane |
|---|---|---|
| Opis | description | Widok modelu Baszty Bocianie z perspektywy ptasiej od strony północnej. |

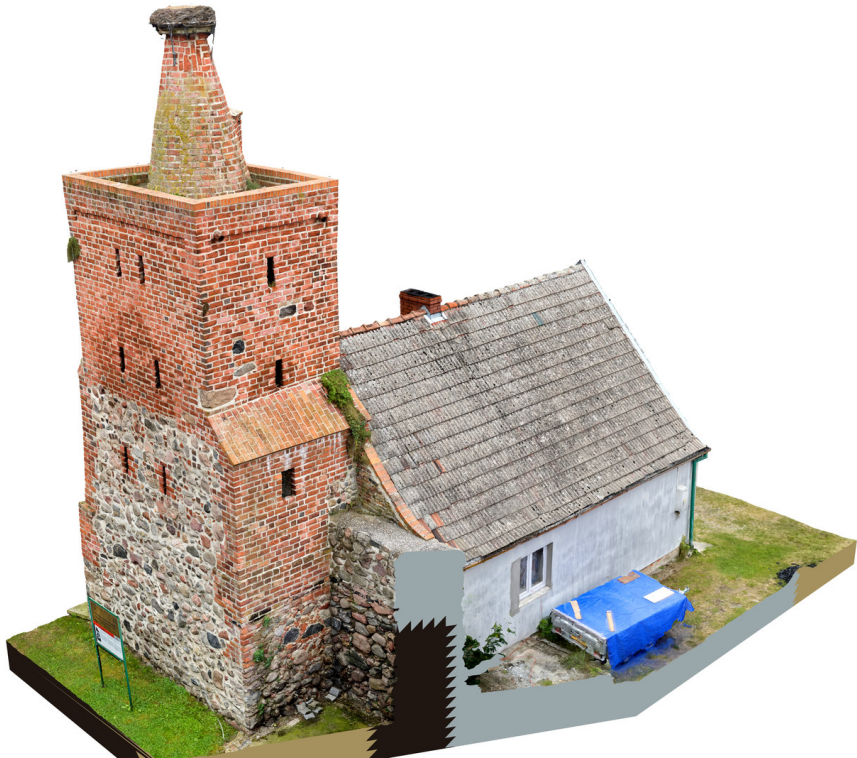
| Opis | description | Widok modelu Baszty Bocianie z perspektywy ptasiej od strony zachodniej. |

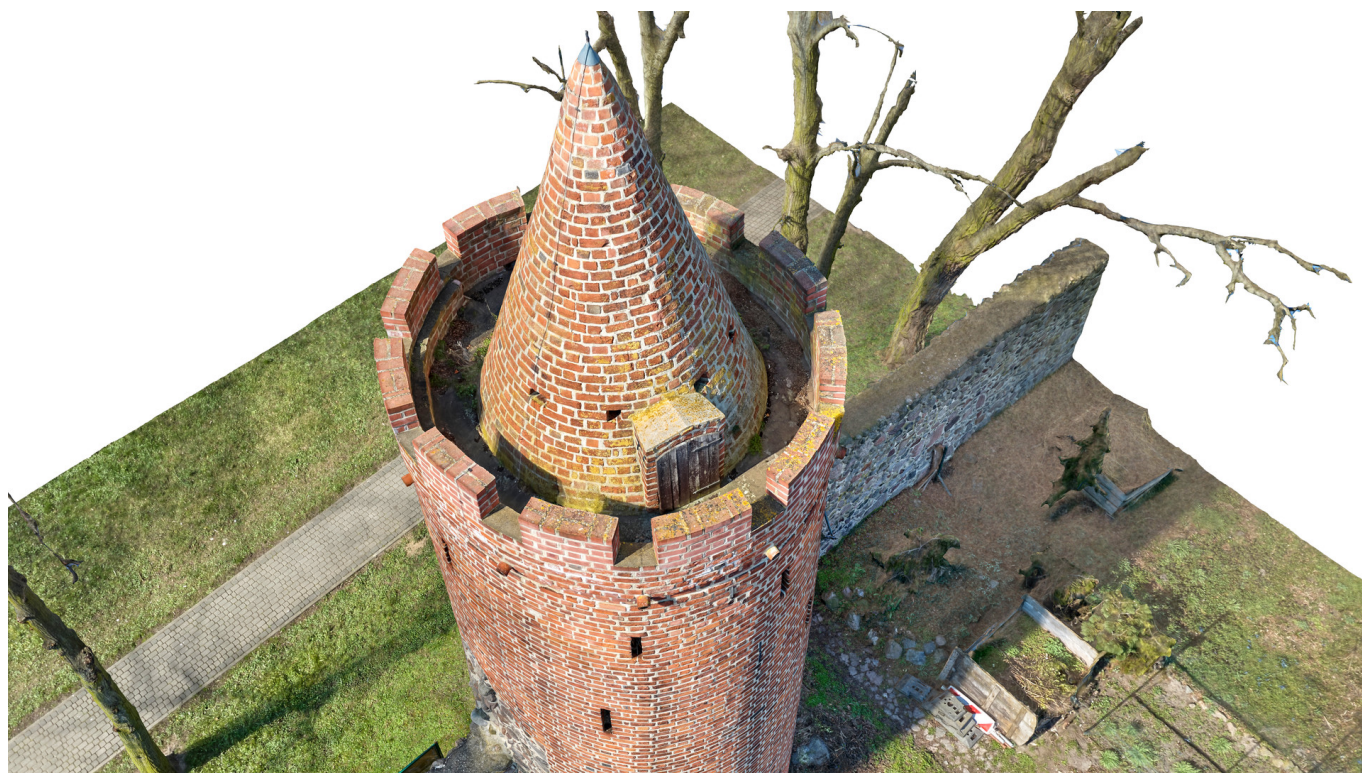
| Opis | description | Widok modelu Baszty Prochowej z perspektywy ptasiej od strony południowo-wschodniej. |

Baszta usytuowana jest w północno-zachodniej części obwodu murów. Jej cylindryczna forma została wymurowana z cegły gotyckiej na istniejącym już wcześniej kamiennym półokrągłym wykuszu murów XIII-wiecznych.

Zwieńczeniem trójkondygnacyjnej bryły jest taras widokowy z krenelażem (współcześnie zrekonstruowany) oraz ceglany stożek. W drugiej i trzeciej kondygnacji umiejscowione są w luźnym układzie wąskie otwory strzelnicze oraz pojedynczy, większy otwór wejściowy (od strony północnej). Wnętrze z zachowanym pierwotnym układem jednoprzestrzennych pomieszczeń dla straży.

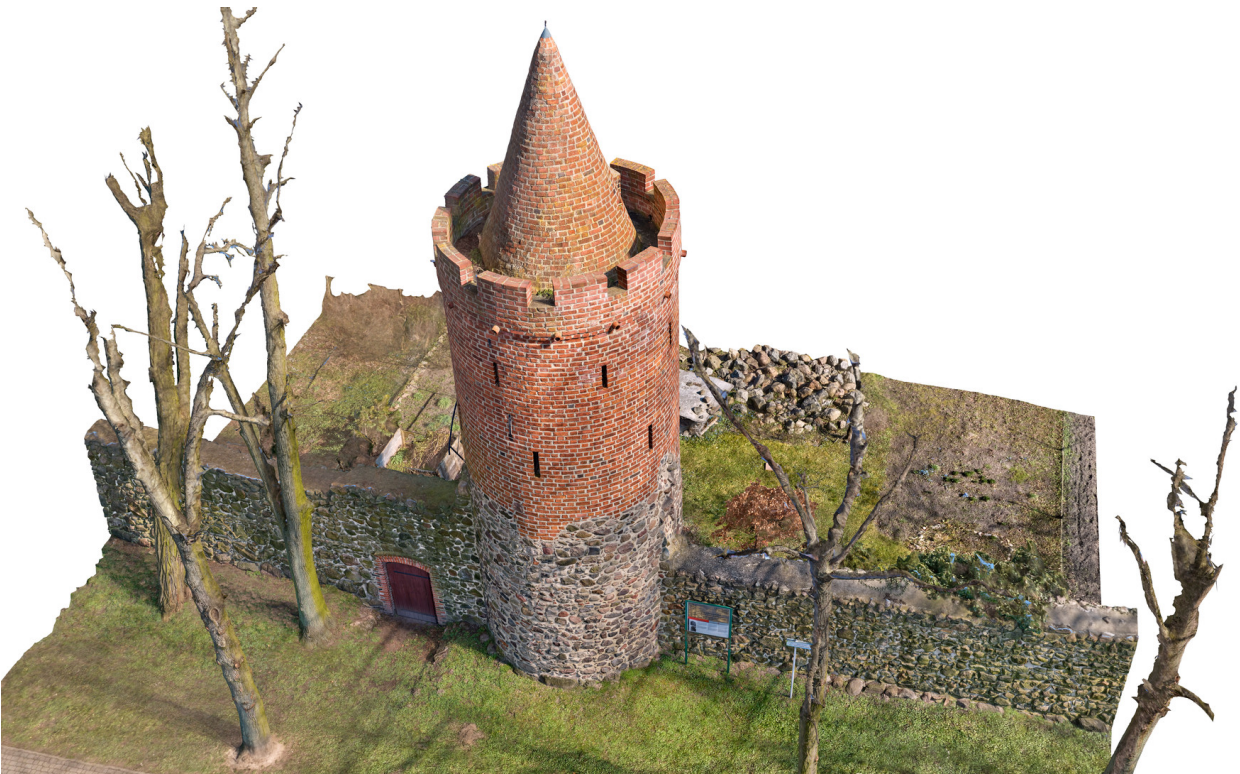
| Etykieta | Element Dublin Core | Metadane |
|---|---|---|
| Opis | description | Widok modelu Baszty Prochowej z perspektywy ptasiej od strony południowo-zachodniej. |

Pierwotny kształt wykusa obronnego wyraźnie widoczny jest od strony zachodniej (zewnątrznej murów miejskich). Na tle ceglanego lica wyższych partii baszty wyróżnia się fakturą muru z granitowych kamieni polnych.

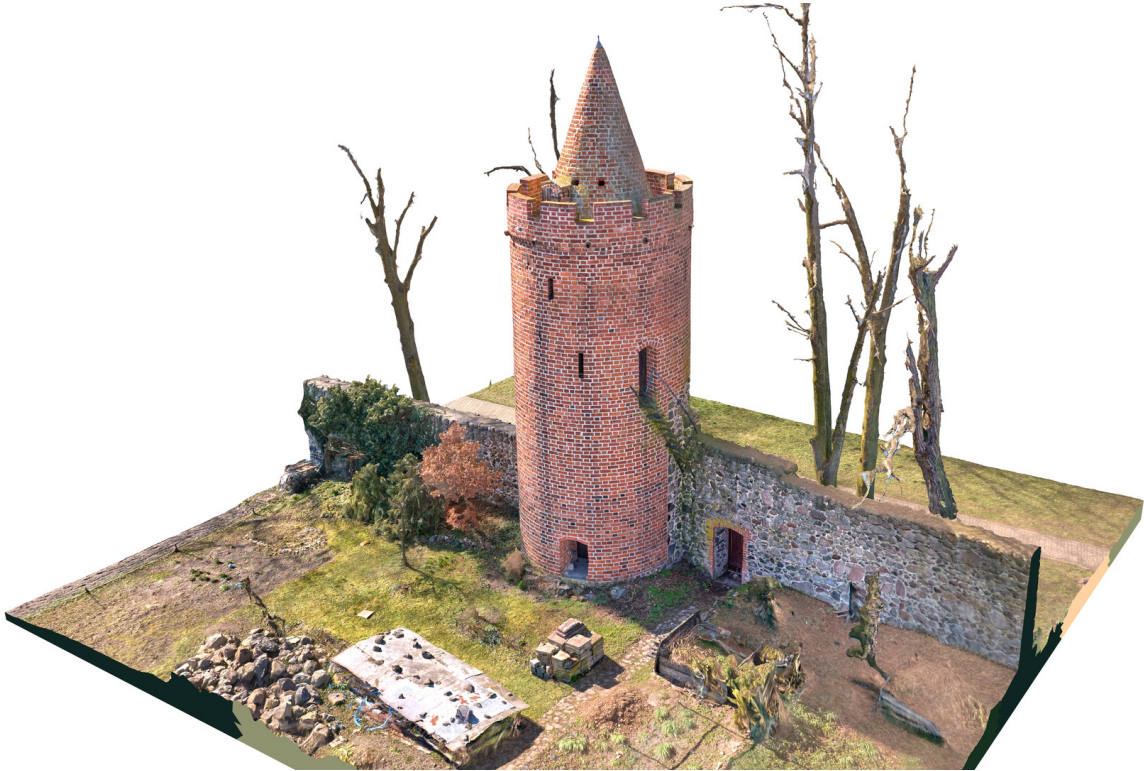
| Etykieta | Element Dublin Core | Metadane |
|---|---|---|
| Opis | description | Widok modelu Baszty Prochowej z perspektywy ptasiej od strony północno-wschodniej. |

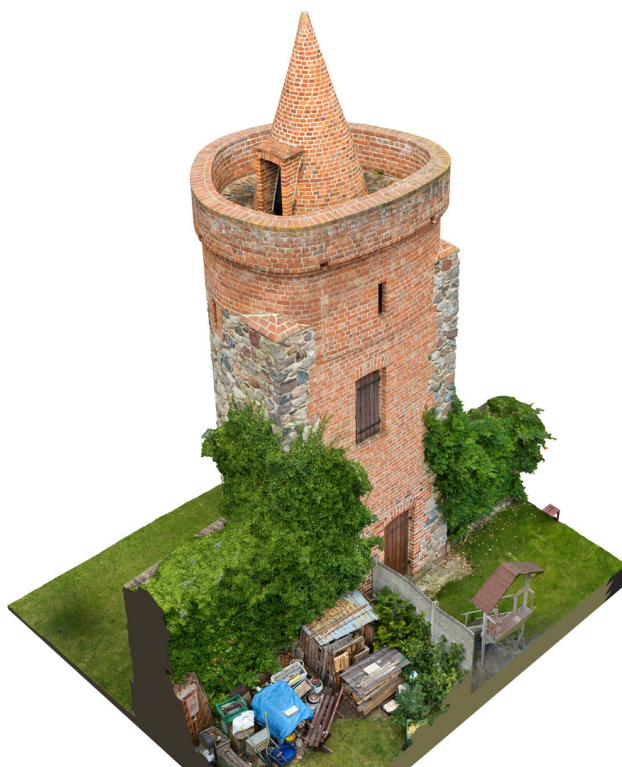
| Opis | description | Widok modelu Baszty Zachodniej z perspektywy ptasiej od strony południowo-wschodniej. |

Baszta usytuowana jest w południowo-zachodnim odcinku murów, w nieznaczonej odległości na południe od Bramy Chojeńskiej. Jej cylindryczna, czterokondygnacyjna bryła jest nieco nieregularna, zbliżona do owalu, ze względu na prosto wymurowaną ceglana ścianę tylną (od strony wewnętrznej). Zgodnie z pierwowzorem półkolisty kształt czatowni, ze szczelinowymi strzelnicami, został odtworzony aż do wysokości trzeciej kondygnacji. Powyżej - gładki mur przechodzi ceglany uskokiem w formę ganka obserwacyjnego. Zwieńczeniem całości jest ceramiczny stożkowy hełm z wejściem na ganek.

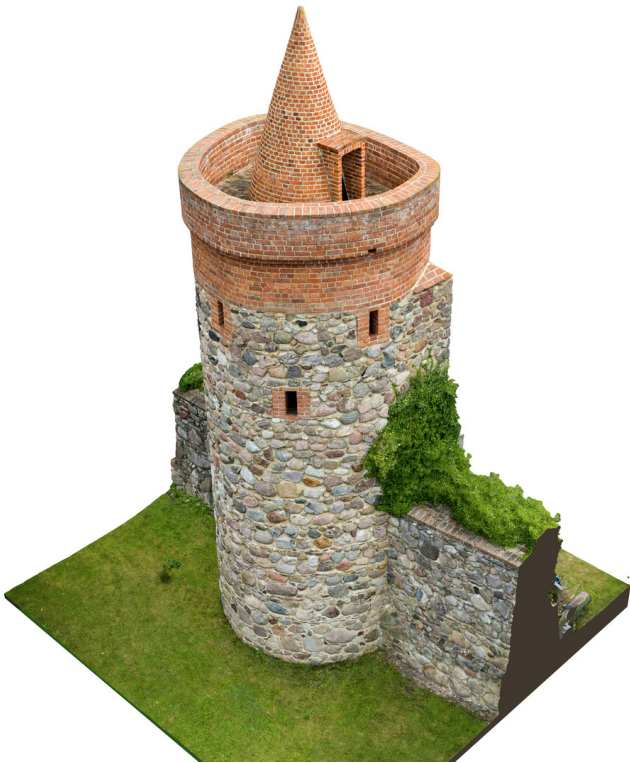
| Opis | description | Widok modelu Baszty Zachodniej z perspektywy ptasiej od strony południowo-zachodniej. |

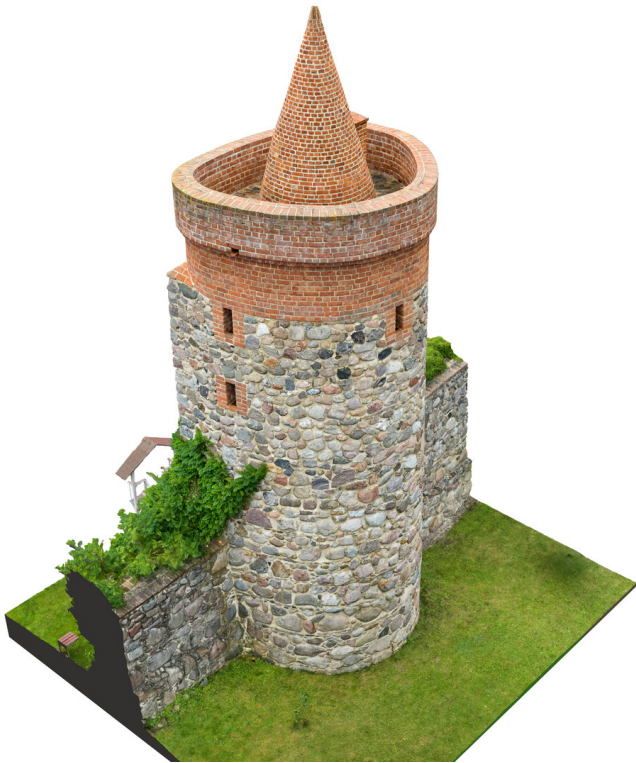
| Opis | description | Widok modelu Baszty Zachodniej z perspektywy ptasiej od strony północno-zachodniej. |
